**Aktueller Bericht des Ministerium für Finanzen und Energie zum Kernkraftwerk
Brunsbüttel**

zu Meldepflichtigen Ereignissen im Kernkraftwerk Brunsbüttel (KKB)

ME E 01 / 2002 "Bruch der TC-Deckelsprühleitung innerhalb des Sicherheitsbehälters"

ME 09 / 2002 "Tonnenförmige Aufweitung im Bereich des RDB-Deckelstützens"

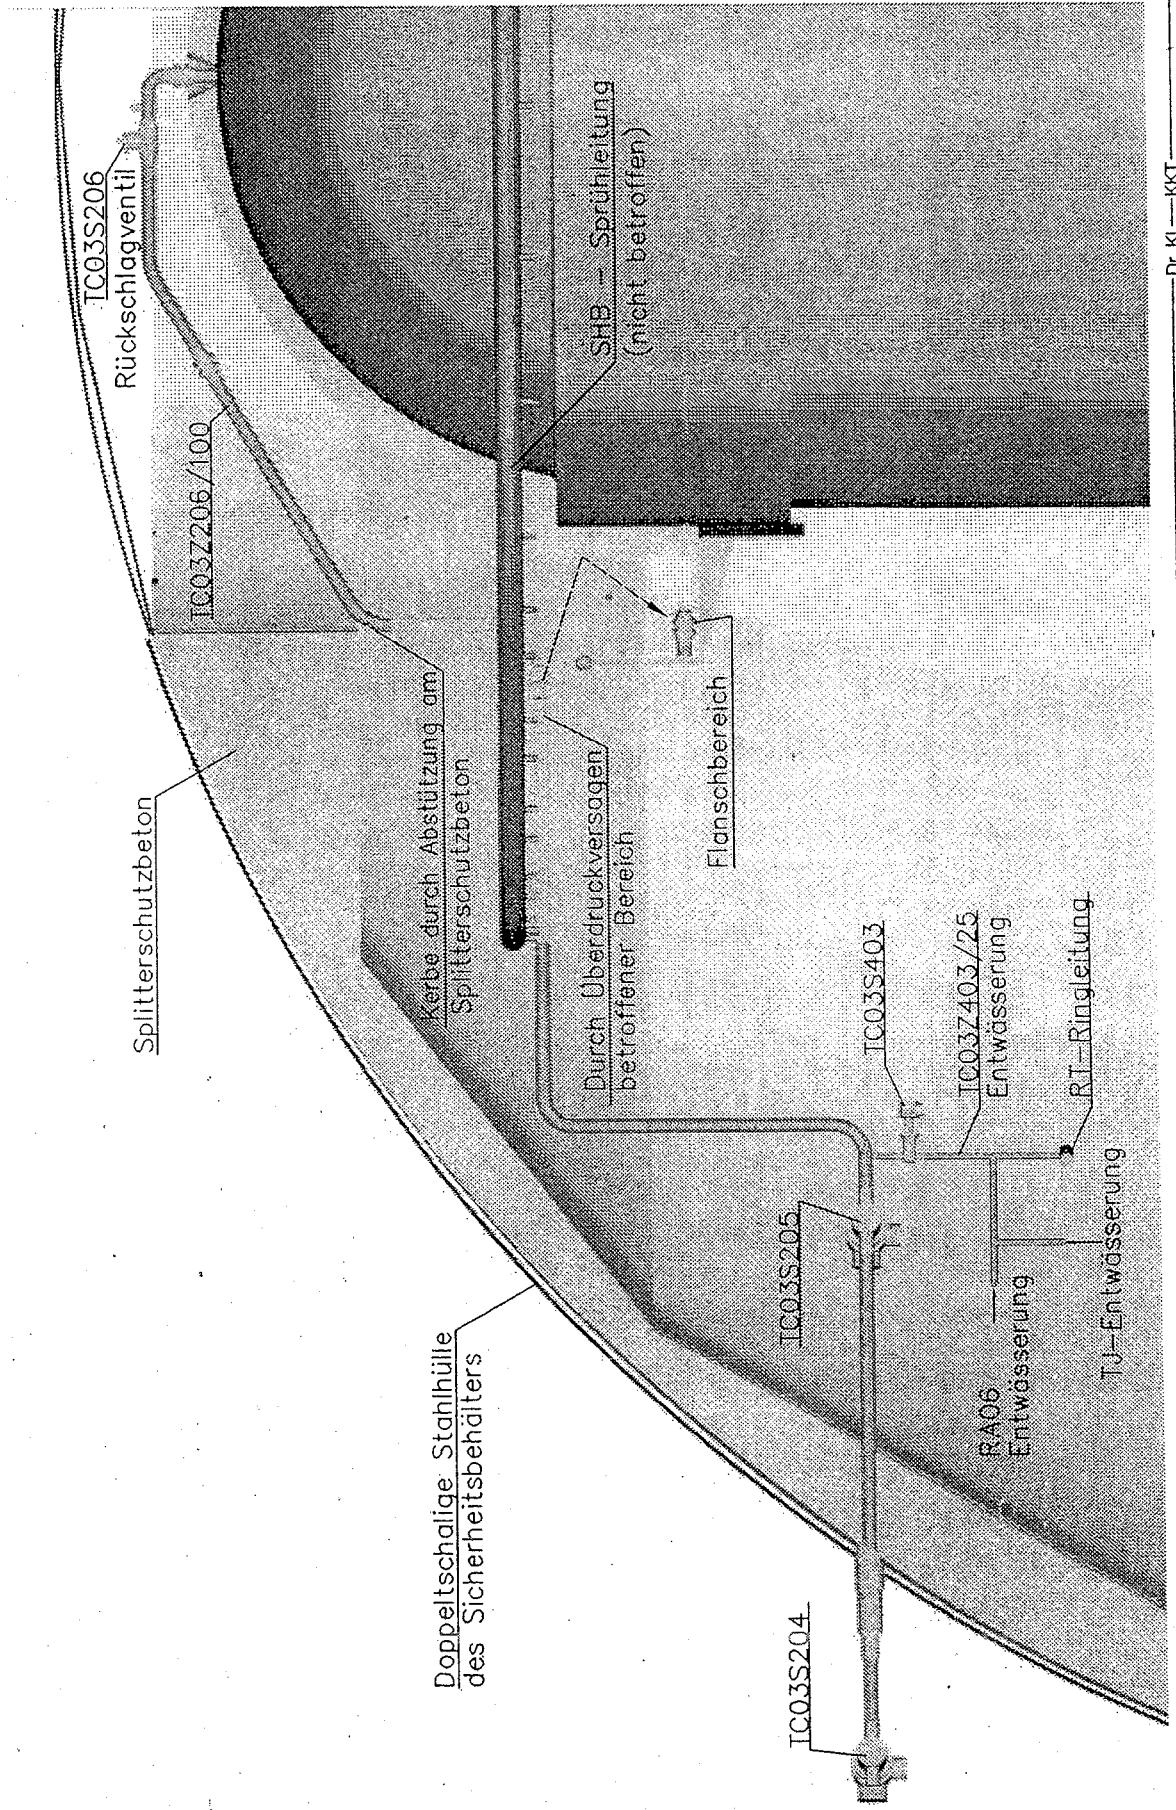
Bei der Radiolysegasexplosion wurde ein ca. 2,7 m langes Rohrleitungsstück in 33 Bruchstücke zerlegt (vg. Anlage 4), und die Bruchstücke wurden in den Sicherheitsbehälter geschleudert. Aufgrund ihrer kinetischen Energie verursachten die Bruchstücke an den getroffenen Komponenten und Strukturen umfangreiche Folgeschäden.

Ein abgerissenes freies Rohrleitungsende wurde gegen den Innenbeton des Sicherheitsbehälters geschlagen, und die Dübelplatte eines Federhängers wurde gelöst. Außerdem hatten die innere Durchdringungsarmatur der TC-Deckelsprühleitung am Gehäuse des Antriebs sowie die mit der TC-Leitung verbundenen Kleinleitungsarmaturen Risse in den Gehäusen. Die umherfliegende Trümmer der geborstenen Rohrleitung beschädigten u.a. Kabel und Kabeltrassen, die RDB-Wärmedämmung, die Gebäudesprühleitung, Lüftungskanäle und Stahlböden. Zudem wurden zahlreiche Anschlagspuren an benachbarten Komponenten und Bauteilen gefunden. Die Druckwelle im SHB erzeugte u.a. im Rahmen der Begehung erkennbare Beschädigungen an einer Kabeltrasse, an Lampen, eine starke Verformung einer Entlüftungsleitung sowie an Rissen in den Berstmembranen zwischen Druckkammer und Steuerstabantriebsraum.

Schadensbild durch Überdruckversagen
Deckelsprühleitung TC03 Z 206

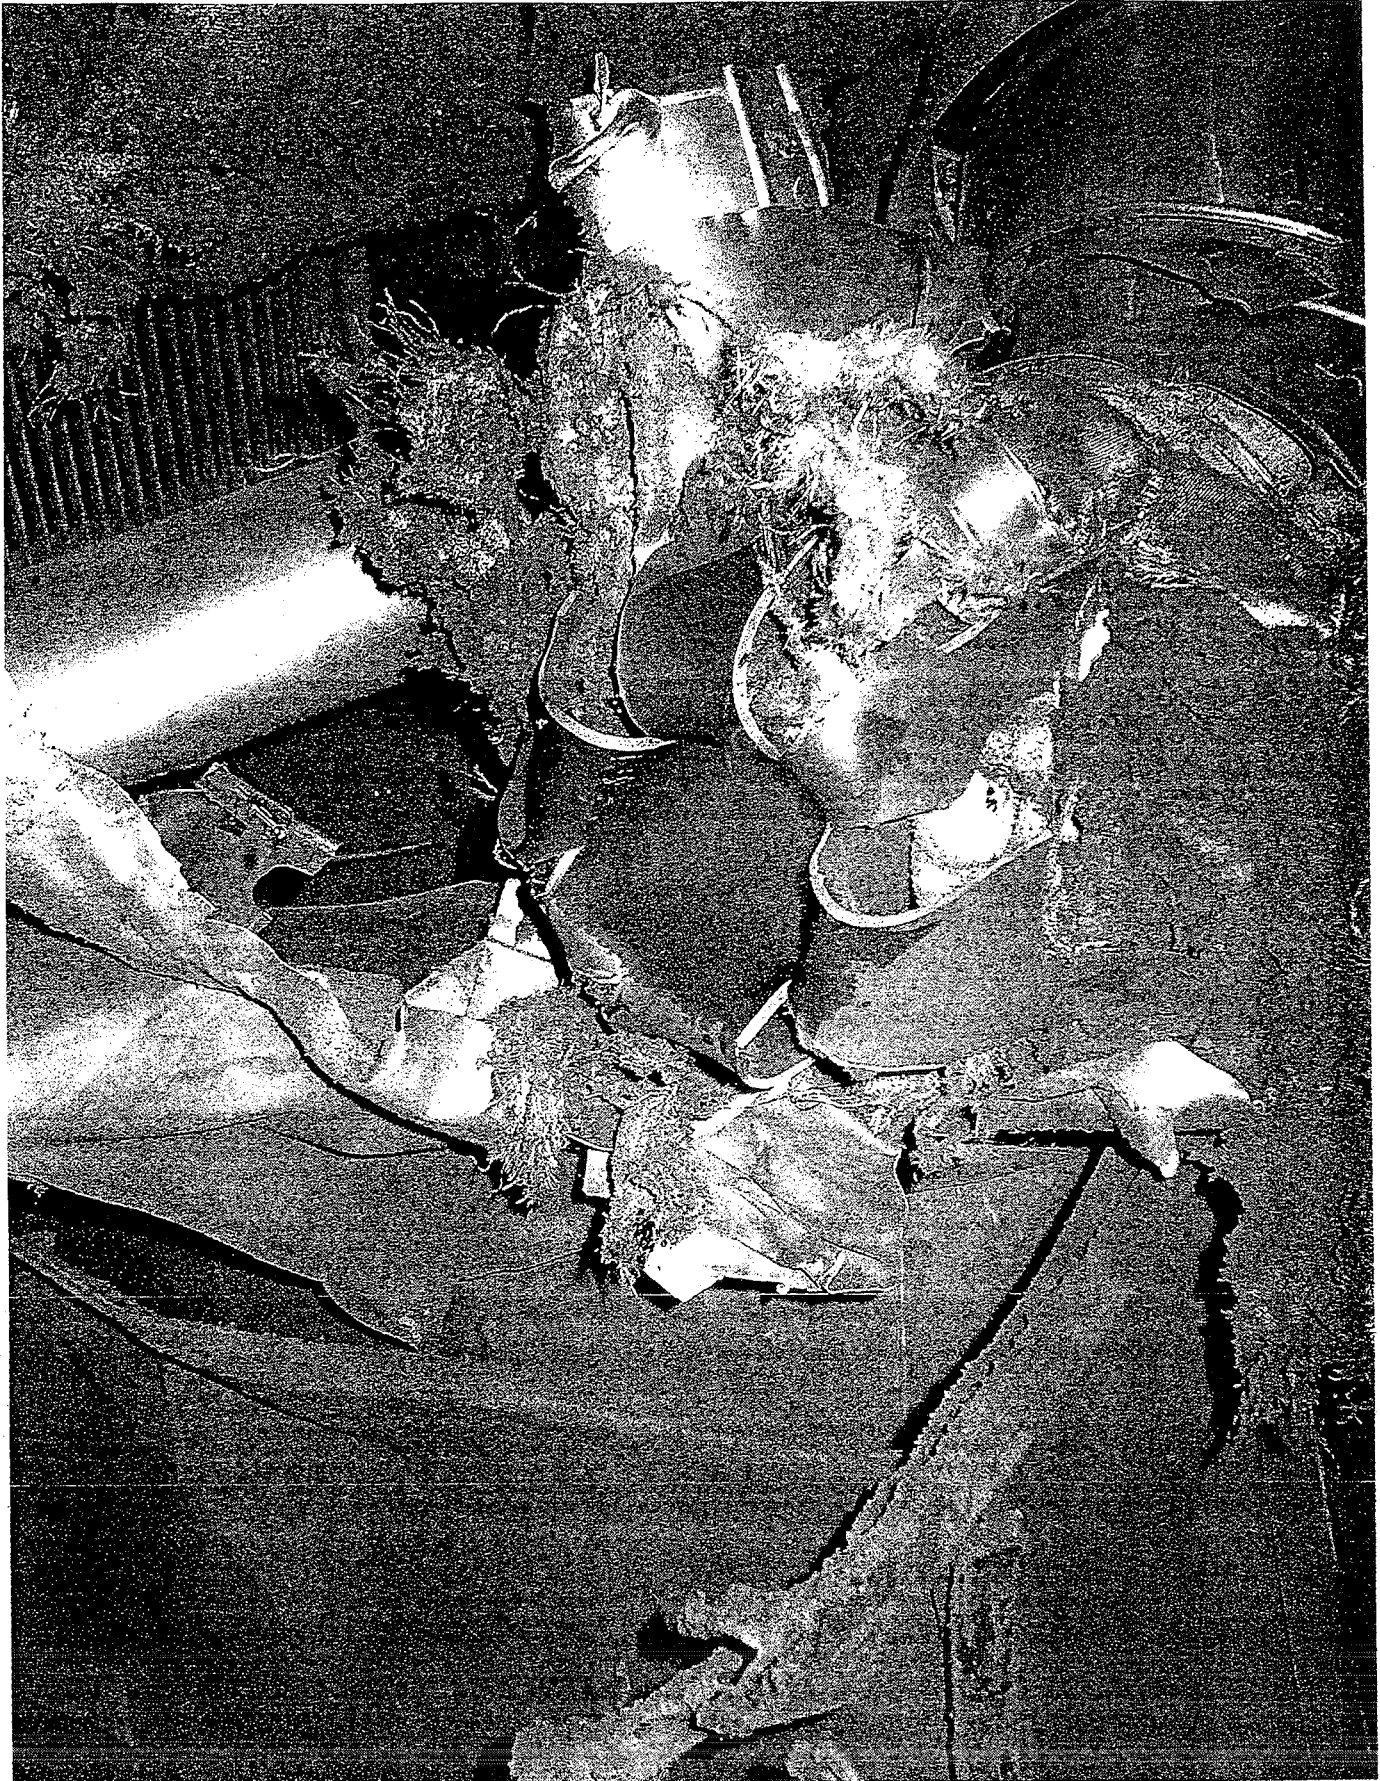
Rohrhalterung
