**Schleswig-Holsteinischer Landtag**  
**Umdruck 16/3721**

## **Sachstandsbericht**

**über den Stand der Arbeiten in den Kernkraftwerken Krümmel und Brunsbüttel**

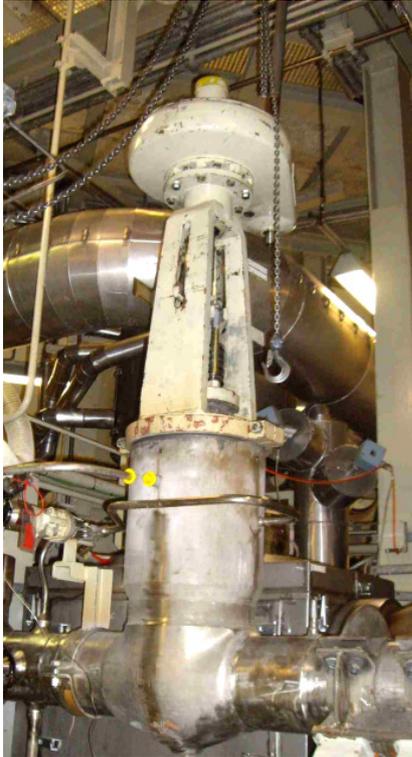
Im Zuge von Übertragbarkeitsuntersuchungen aufgrund des unter A.1.1.2 genannten meldepflichtigen Ereignisses bei den Absaugeleitungen wurden auch bei Armaturen an der Innenoberfläche und an den Absaugestutzen Muldenkorrosion und Risse infolge von Chloridanreicherungen (chloridinduzierte transkristalline Spannungsrisskorrosion) festgestellt. Die Schäden wurden der Aufsichtsbehörde als meldepflichtiges Ereignis gemeldet. Metallographische Untersuchungen zeigten im Ergebnis, dass die Schäden durch Chloride aus den früher verwendeten Asbestdichtungen hervorgerufen wurden. Nach gegenwärtigem Stand müssen vor dem Wiederanfahren etwa 36 Armaturen saniert werden. Das Sanierungsverfahren ist außerordentlich aufwändig. Die Betreibergesellschaft hat im Laufe des Verfahrens mehrfach ihr Sanierungskonzept ändern müssen, da sich jeweils im Zuge der Befundaufnahme, der Durchführung der Sanierungsarbeiten und der sicherheitstechnischen Bewertung der Armaturen neue Erkenntnisse herausstellten. Hierdurch änderten sich Prüf- und Sanierungsumfang an den betroffenen Armaturen sowie der zeitliche Rahmen der Sanierungsarbeiten. Vor diesem Hintergrund werden die Sanierungsarbeiten an den Armaturen im Kernkraftwerk Krümmel keinesfalls im Jahre 2008 abgeschlossen werden können.

Die Armaturen sind in verschiedenen Rohrleitungen eingebaut, die einen Innendurchmesser zwischen 80 und 400 mm haben. Das Gewicht der Armaturen beträgt je nach Rohrleitungsdurchmesser zwischen ca. 150 kg und 4000 kg. Die hier zu sehende Armatur hat einen Innendurchmesser von ca. 200 mm. Das Gewicht der Armatur ohne Antrieb beträgt ca. 1000 kg. Auf diesem Foto ist die Armatur mit montiertem Antrieb zu sehen (Quelle: Kernkraftwerk Krümmel GmbH & Co. oHG).
