Schleswig-Holsteinischer Landtag
Umdruck 18/3641 (neu)

Stellungnahme zum Zustand der Landesstraßen in Schleswig-Holstein 2014; Drucksache 18/2066

Zustand der Landesstraßen in Kreisen und Gemeinden Schleswig-Holsteins, TVSH, Stand 21.11.2014

Anmerkungen der Entwicklungsgesellschaft Ostholstein mbH für die Stellungnahme des TVSH zum „Zustand der Landesstraßen und Radwege“

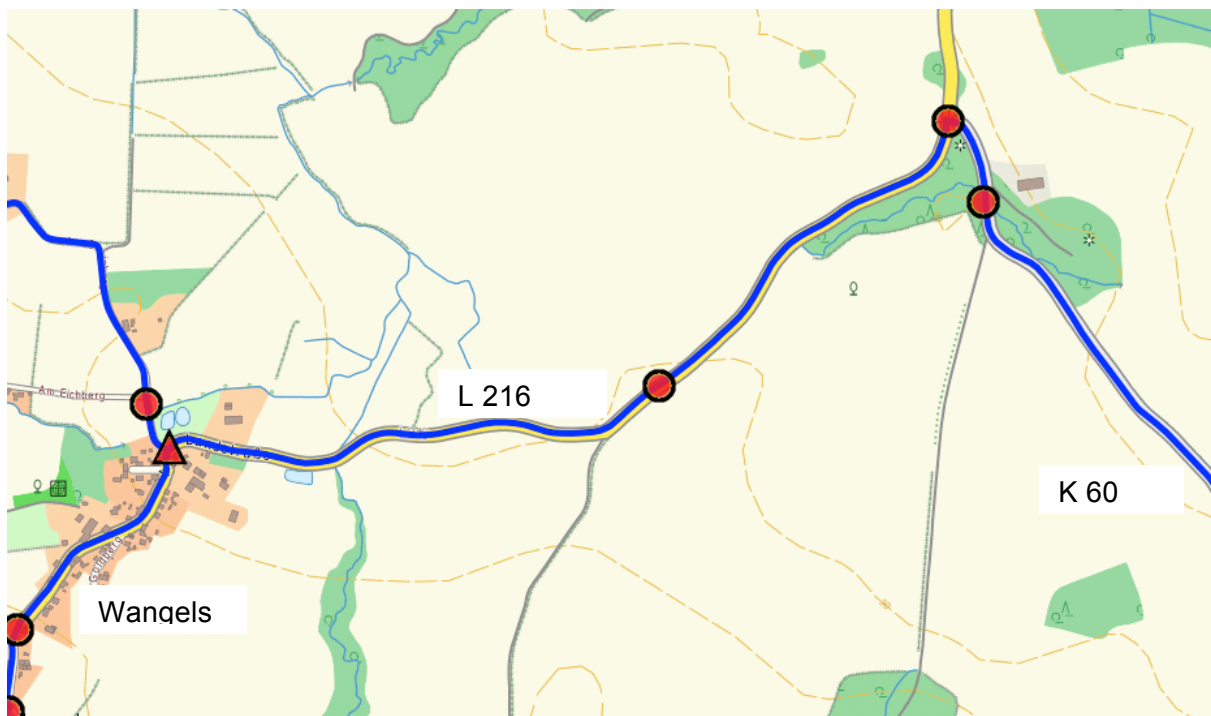
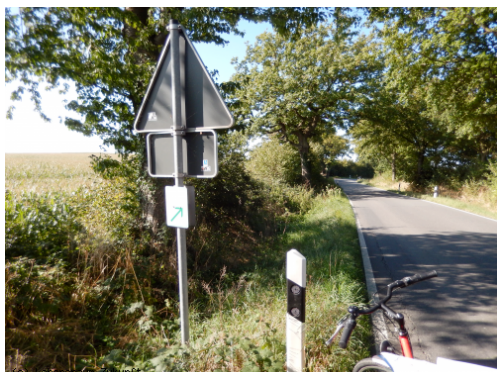
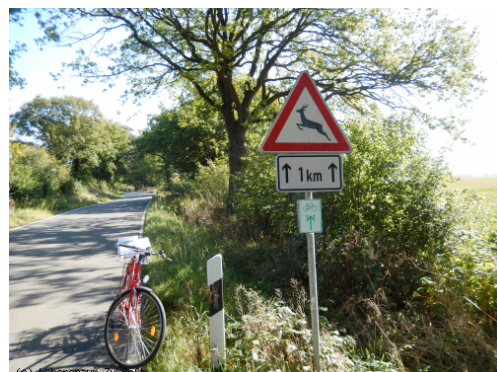
- Landesstraße 216 – Gemeinde Wangels – von Wangels Richtung B202/Hohenstein
Landesstraße 216 ohne Radweg auf einer Länge von ca. 2 km.

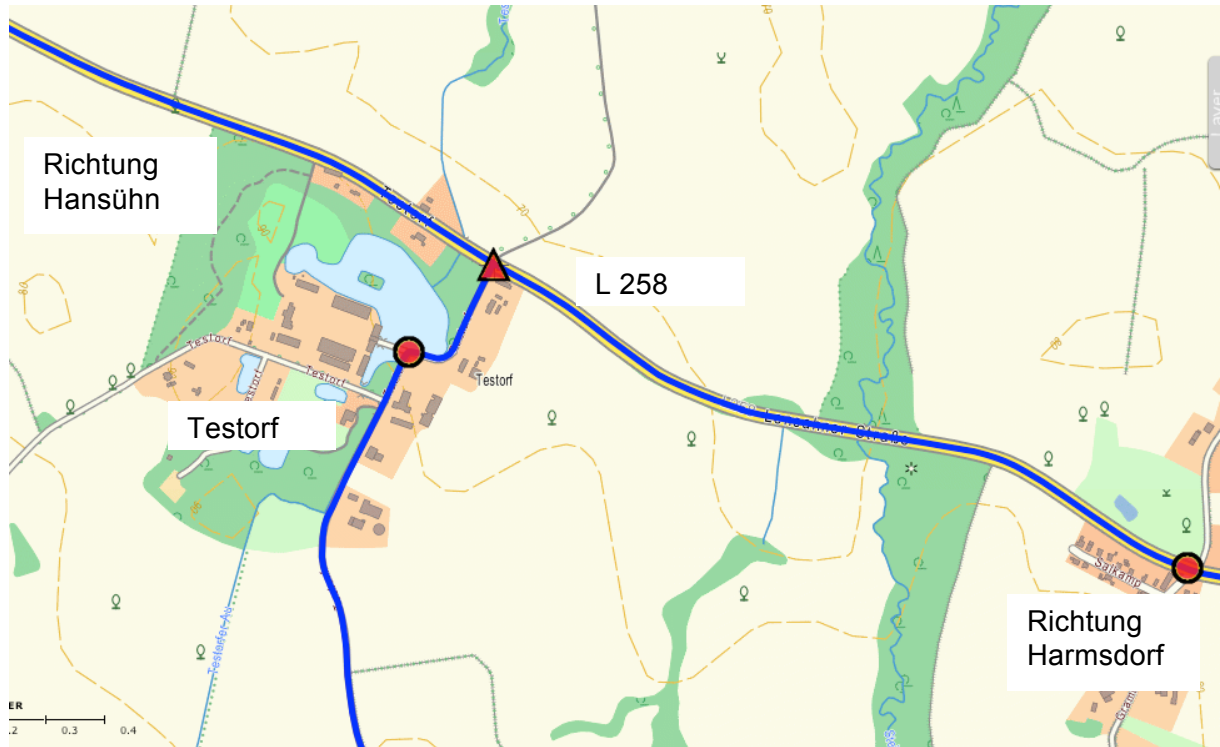
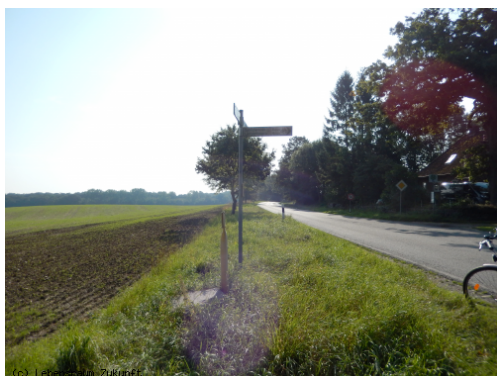
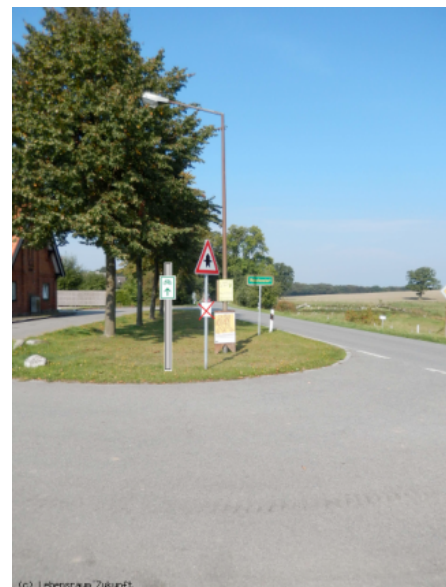
- Landesstraße 258 – Gemeinden Wangels/Harmsdorf – von Hansühn Richtung Harmsdorfer Mühle
Landesstraße 258 ohne Radweg auf einer Länge von ca. 5,5 km

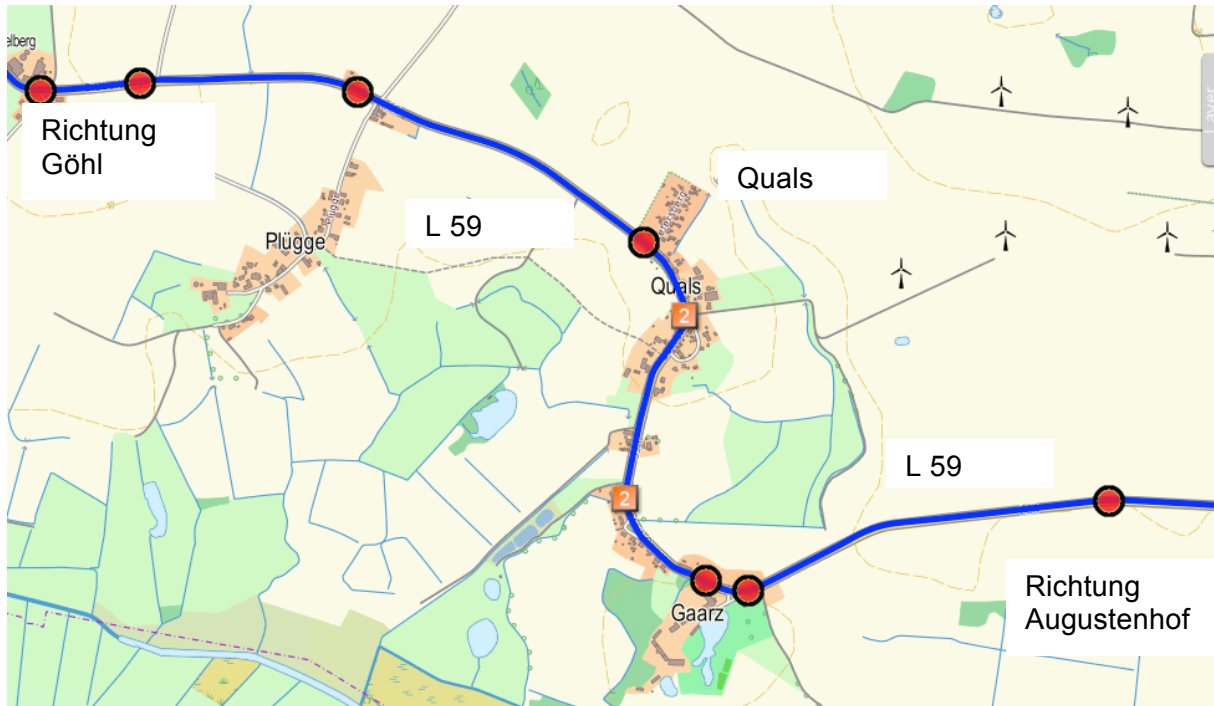
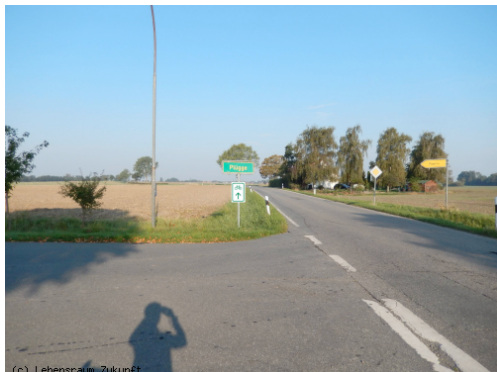
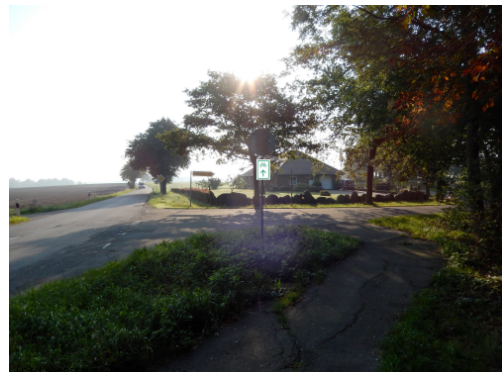
- Landesstraße 59 – Gemeinden Göhl/Heringsdorf – von Giebelberg Richtung Quals und von Gaarz nach Augustenhof
Landesstraße 59 ohne Radweg auf einer Länge von ca. 1 und 1,5 km

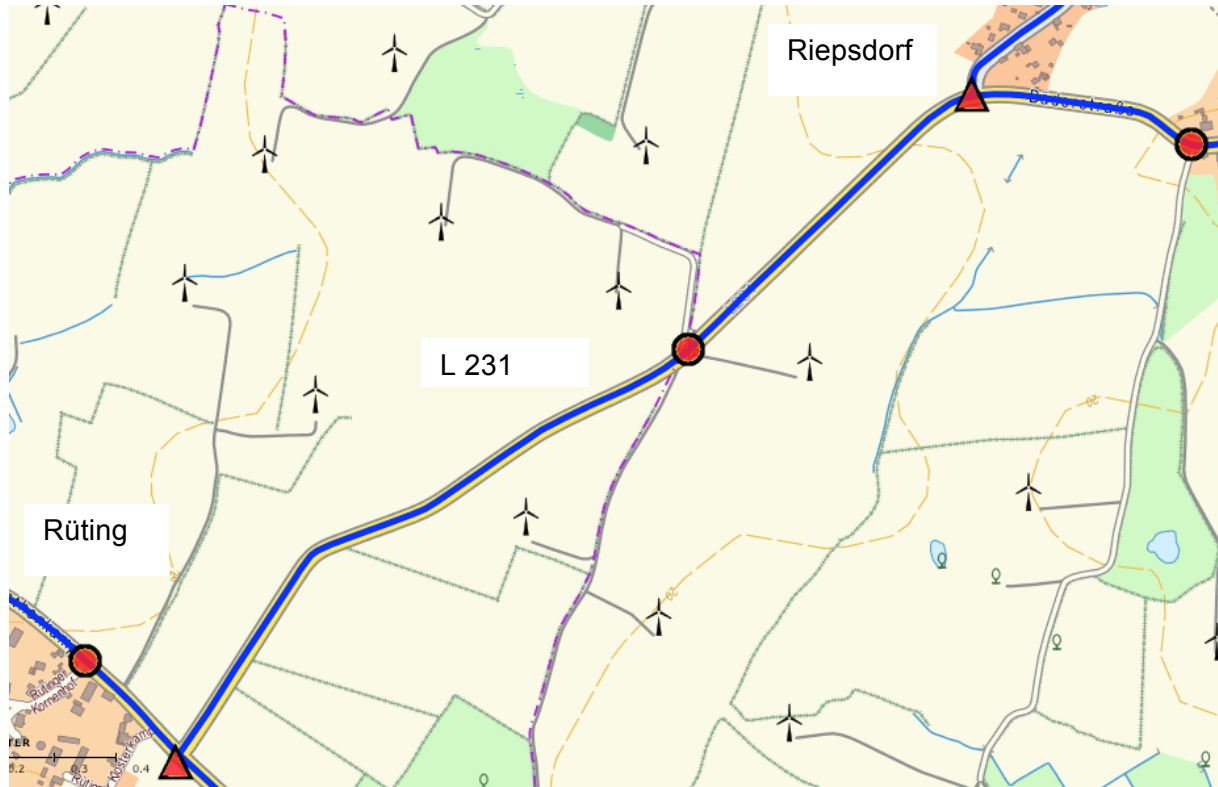
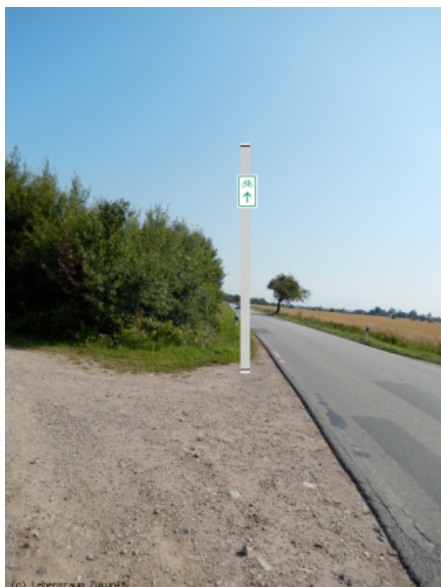
- Landesstraße 231 – Gemeinden Riepsdorf/Grömitz – zwischen Rütting und Riepsdorf
Landesstraße 231 ohne Radweg auf ca. 1,3 km.

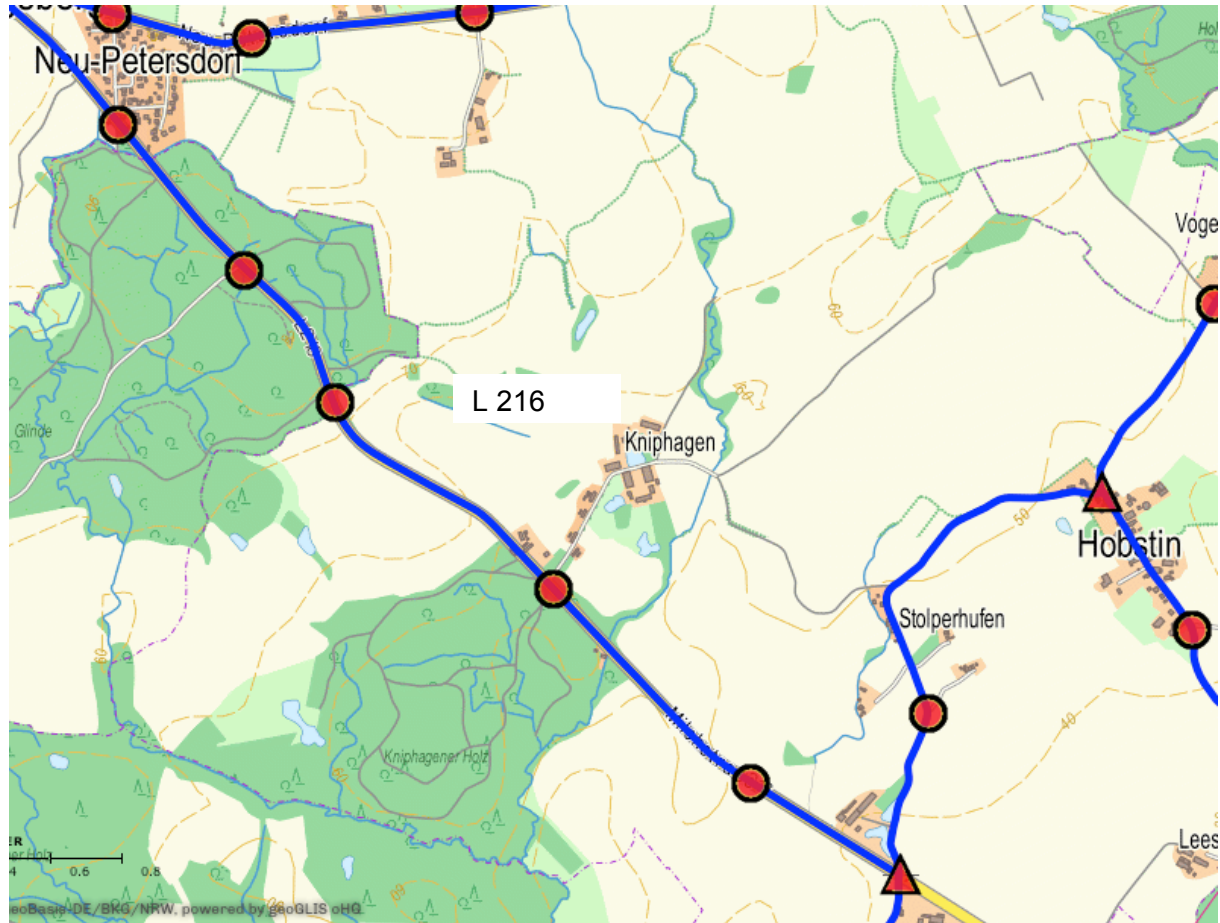
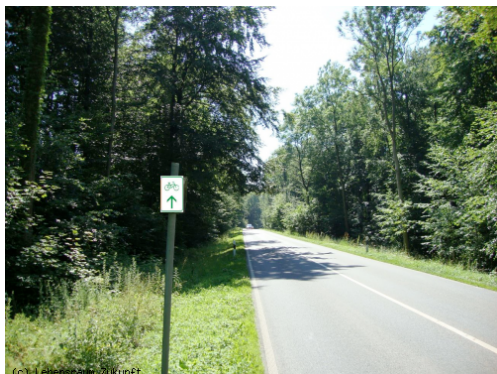
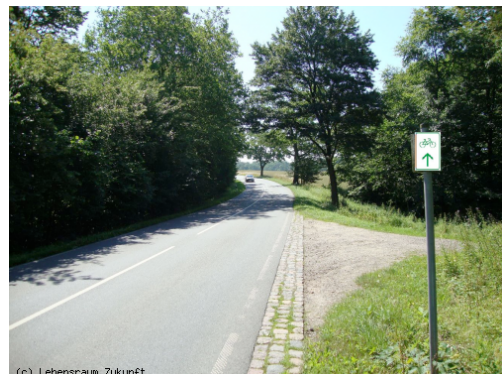
- Landesstraße 216 – Gemeinden Schönwalde a.B./ Kasseedorf – von Schönwalde a.B. Richtung Stolperhufen
Landesstraße 216 ohne Radweg auf einer Länge von ca. 3 km
