**Stellungnahme zum Zustand der Landesstraßen in Schleswig-Holstein 2014; Drucksache 18/2066**

# Zustandserfassung Landesstraßen und deren Radwege (K1)

## Anmerkungen der Entwicklungsgesellschaft Ostholstein mbH für die Stellungnahme des TVSH zum „Zustand der Landesstraßen und Radwege“

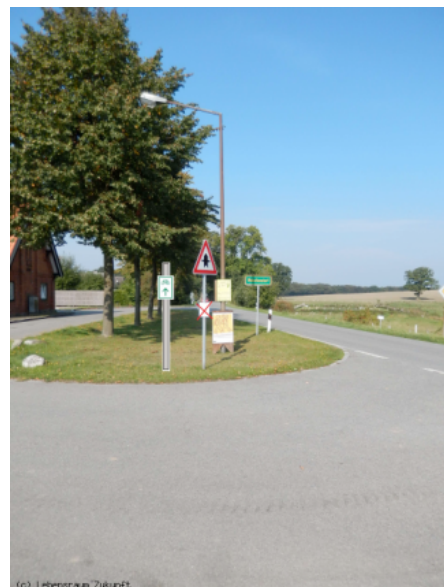
- Landesstraße 258 – Gemeinden Wangels/Harmsdorf – von Hansühn Richtung Harmsdorfer Mühle  
Landesstraße 258 ohne Radweg auf einer Länge von ca. 5,5 km

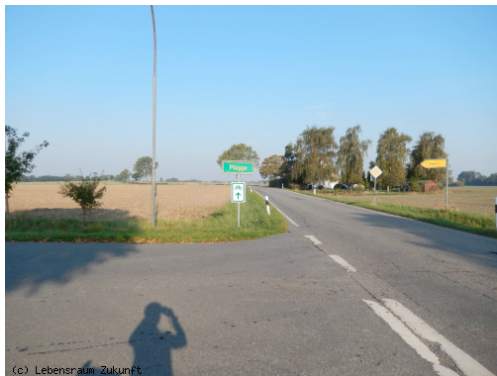
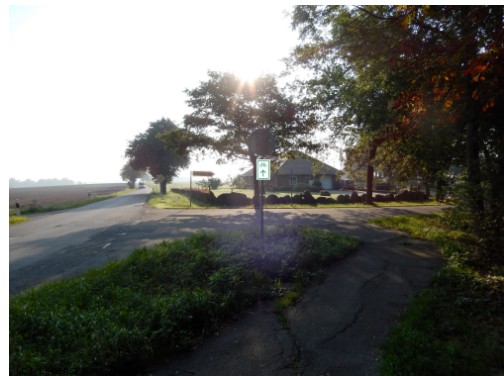
- Landesstraße 59 – Gemeinden Göhl/Heringsdorf – von Giebelberg Richtung Quals und von Gaarz nach Augustenhof  
Landesstraße 59 ohne Radweg auf einer Länge von ca. 1 und 1,5 km
