Veräußerung der Liegenschaft in Salzau

Aktualisierte Wertermittlung

Ehem. Landeskulturzentrum Salzau, Kreis Plön

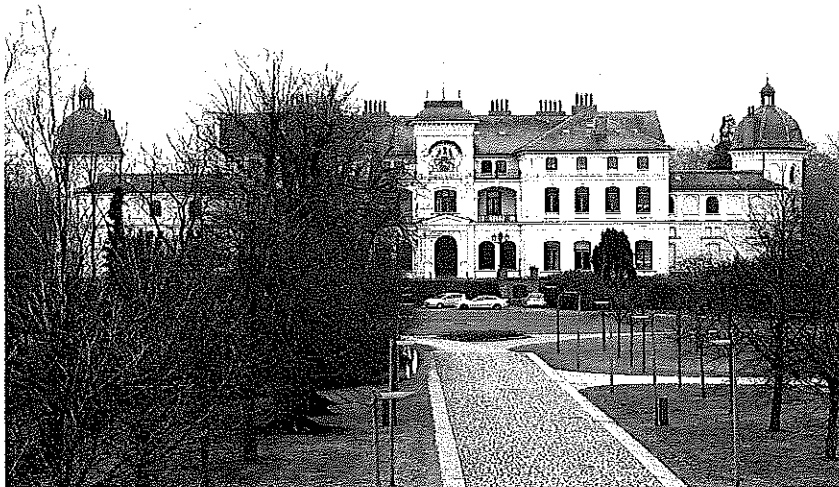
Ansicht des Herrenhauses Salzau von der Hofseite
