**Zusammenfassung und Abbildungen des Vortrags von
Herrn Laustup am 7. November 2005**

**THE SIC SYSTEM
PRELIMINARY EVALUATION AFTER ½ YEAR OF A THREE YEAR TEST PERIOD**

by
**Christian Laustrup
Danish Coastal Authority
7. November 2005**

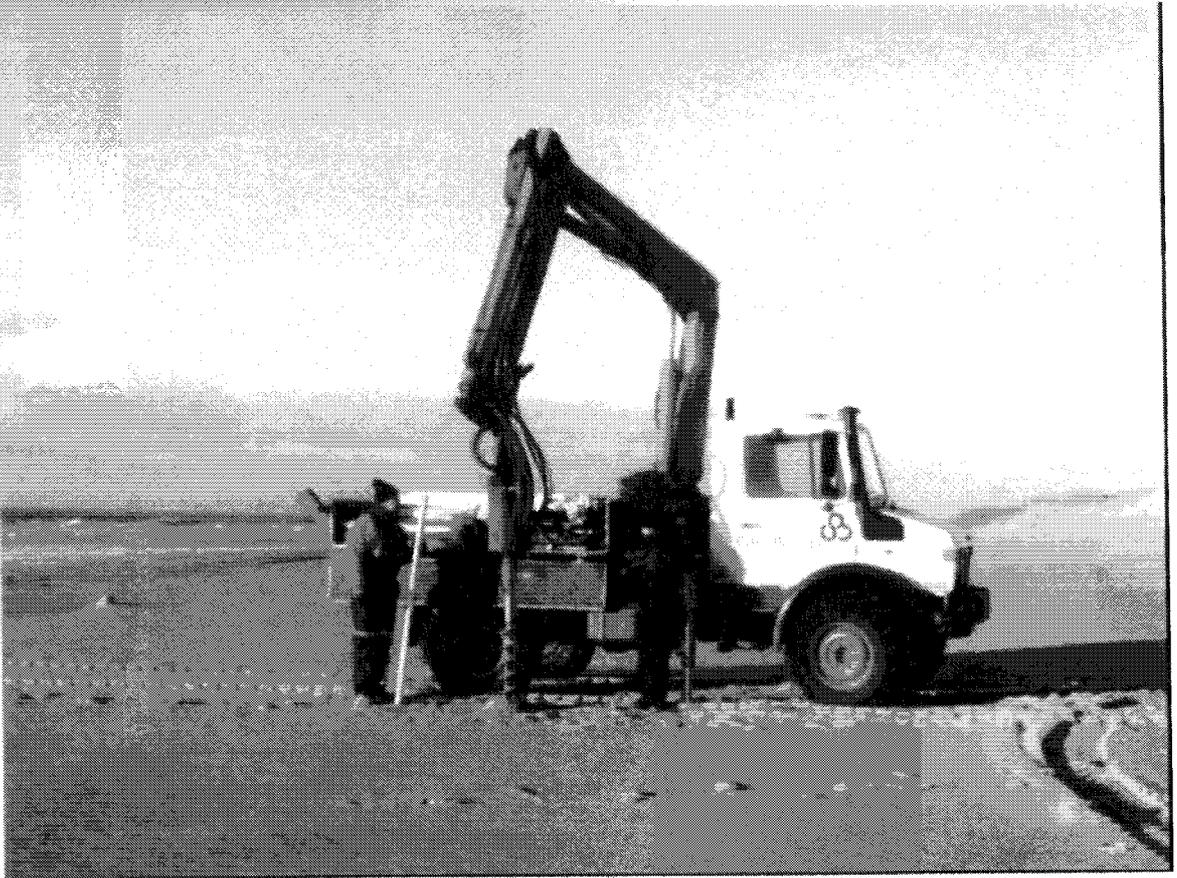
Figur 2

The system consists of drain pipes positioned vertically in the beach.

Das System besteht aus Abflussrohren, die vertikal im Sand positioniert werden.

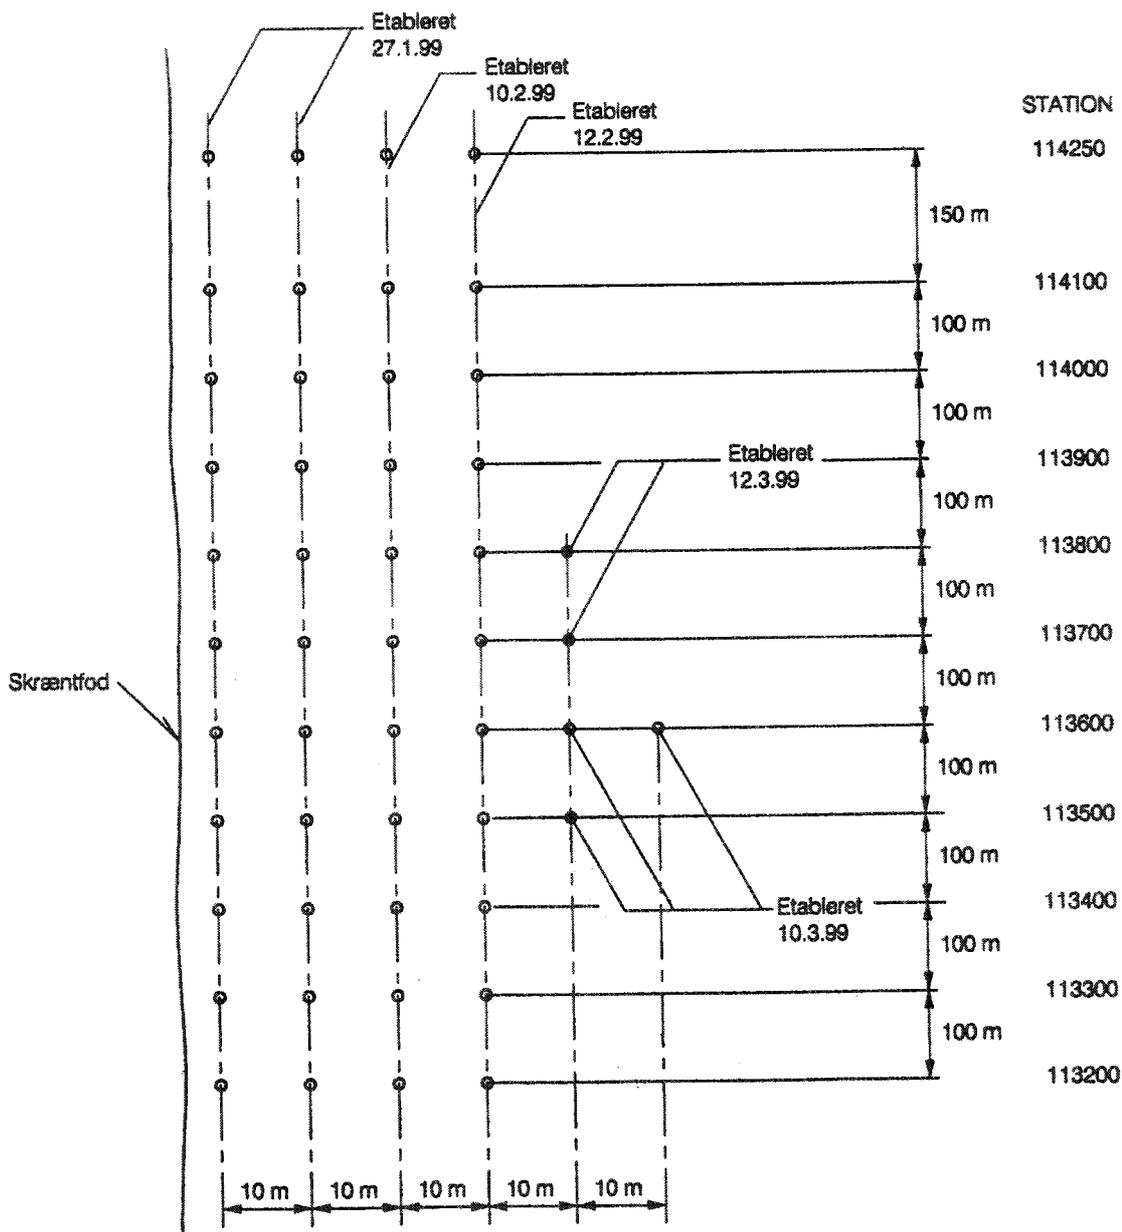
Figur 3

The pipes are placed in rows with a distance of 100 m between the rows and with a distance between the pipes in the rows of 10 m

Die Rohre werden im Abstand von 10 m in Reihen mit einem Abstand von 100 m positioniert.

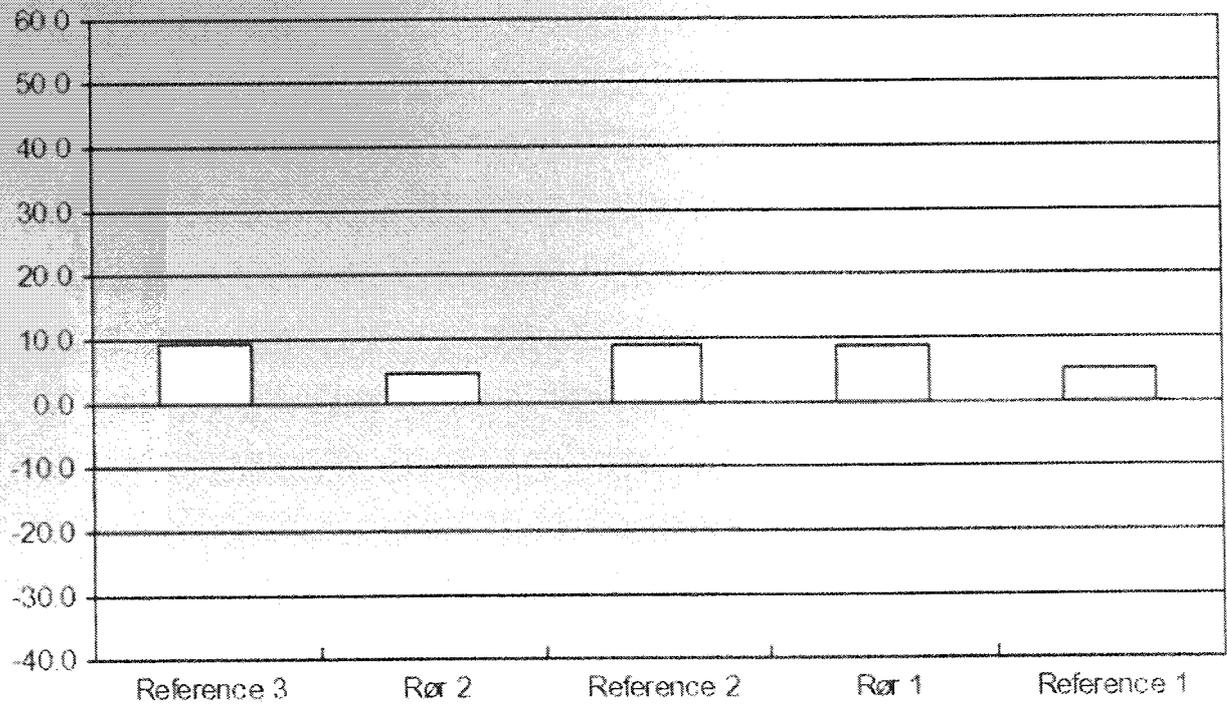
Figure 5

The next four figures show the development of the volumes from January till July 2005. The first figure shows the change of volume in m³ per m beach in the dune section. The columns show (from left to right) the development in Reference 3, Ror 2, Reference 2, Ror 1 and Reference 1.

Die folgenden vier Abbildungen zeigen die Entwicklung des Volumens von Januar bis Juli 2005. Die erste Abbildung zeigt die Volumenänderung in m^3 pro Meter Strand im Dünenabschnitt. Die Spalten zeigen (von links nach rechts) die Entwicklung in Reference 3, Ror 2, Reference 2, Ror 1 und Reference 1.

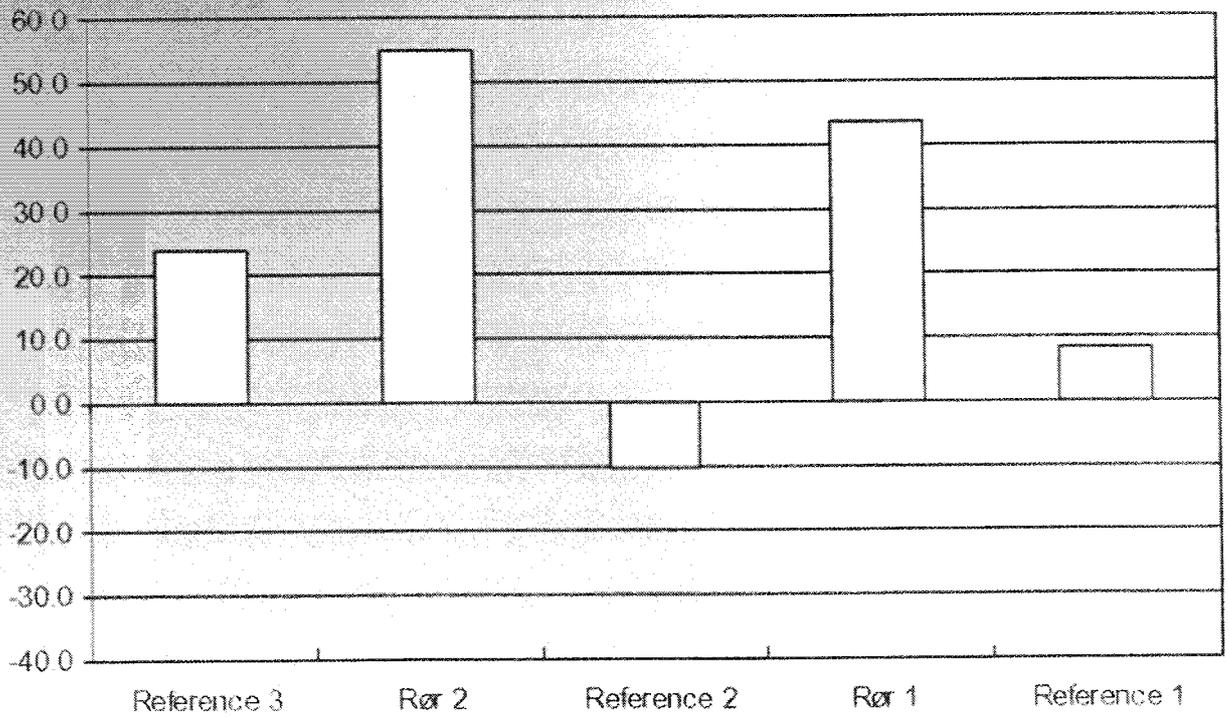
Rijun 6

This figure shows the same for the central part of the beach. As you can see the volumes have increased significantly on the stretches where the SIC system has been installed.

Diese Abbildung zeigt dasselbe für den zentralen Strandabschnitt. Wie Sie sehen, ist das Volumen in den mit dem SIC System ausgestatteten Bereichen deutlich angestiegen.

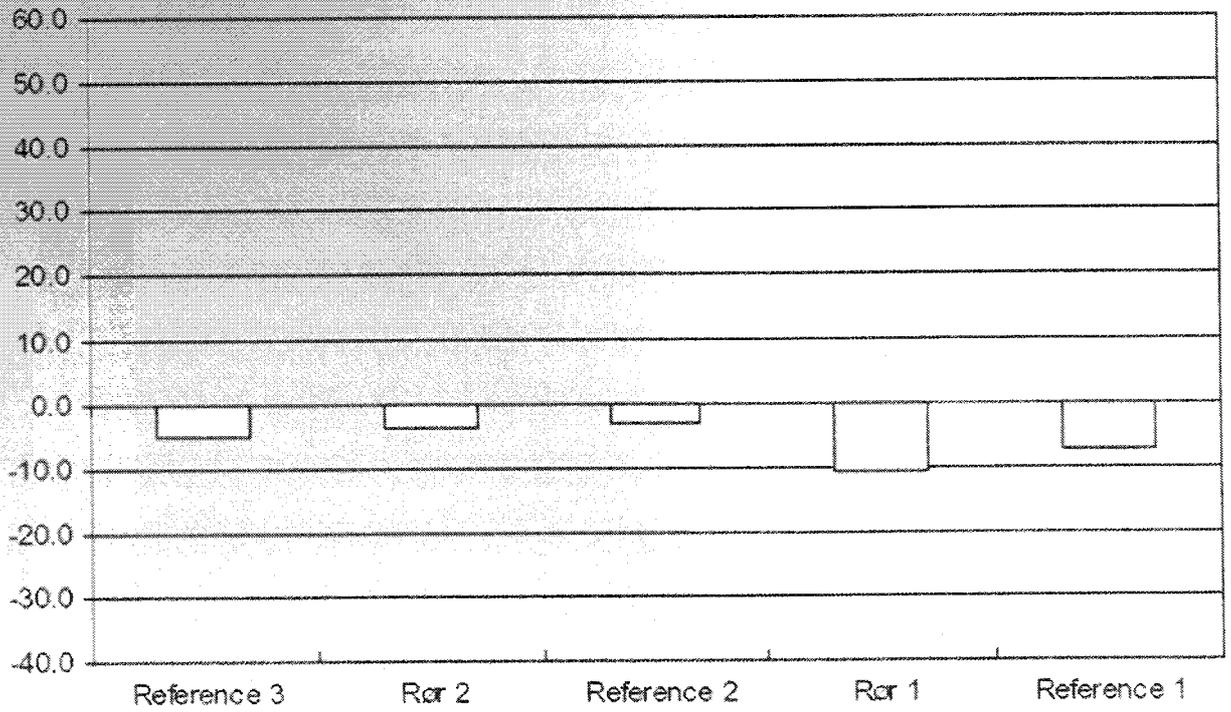
Rizun 7

This figure shows the volume development in the section around the shoreline from -0.5 m to +0.5 m. It shows that this section has delivered some of the sand which has been deposited on the beach,

Diese Abbildung zeigt die Volumenentwicklung im Abschnitt um die Küstenlinie von $-0,5$ m bis $+0,5$ m. Die Abbildung zeigt, daß aus diesem Abschnitt ein Teil des Sandes kommt, der sich am Strand angesammelt hat.

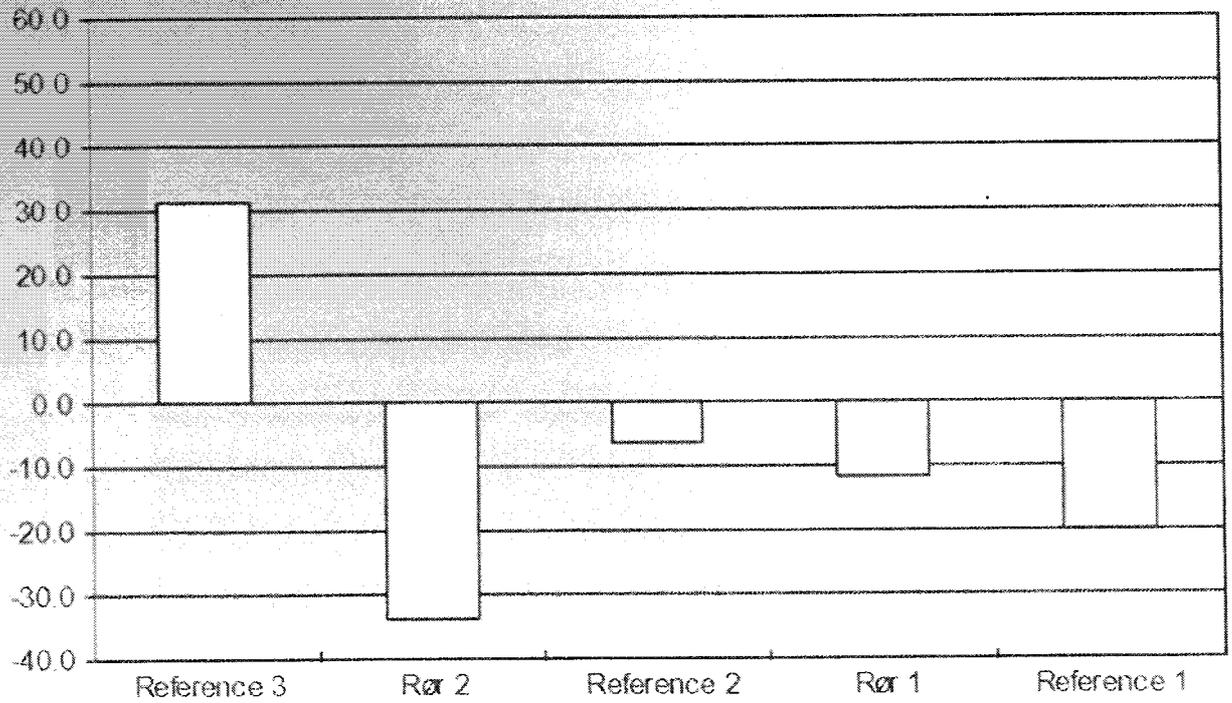
Rign 8

This effect is more significant when looking at the section from the shoreline (-0.5) and 200 m seaward. This shows that the sand deposited on the beach has for a large part come from the nearshore area.

Dieser Effekt wird deutlicher, wenn man den Abschnitt von der Küstenlinie ($-0,5$) an 200 m seewärts betrachtet. Hier zeigt sich, daß der Sand, der sich am Strand angesammelt hat, größtenteils aus dem Bereich des küstennahen Gewässers kommt.

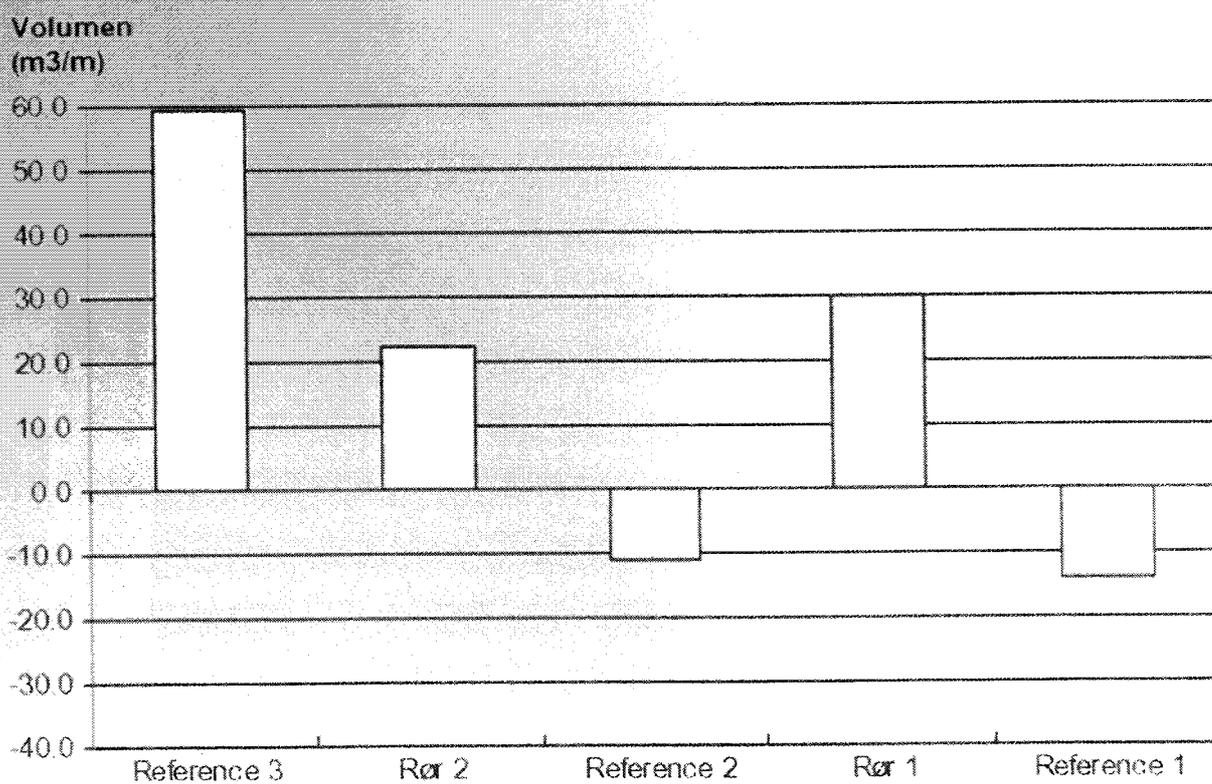
Figure 9

This figure shows the sum of the four previous figures. The volume developments are summed crossshore from the dune section to a distance 200 m from the coastline. This is done for each "reference" and "ror" section. You can see that the increase of volume on the stretches with the SIC system is less significant for the entire crossshore profile than it is for the beach alone. This indicates that there has been some exchange of sand crossshore.

Diese Abbildung zeigt die Summe der vier vorhergehenden Abbildungen. Die Volumenentwicklungen werden in dem Bereich entlang des Dünenabschnittes bis 200 m vor der Küstenlinie addiert. Dieses wird bei jedem Referenz- und Ror-Abschnitt vorgenommen. Wie Sie sehen können, ist die Zunahme des Volumens in den Bereichen mit dem SIC-System für das gesamte Küstenprofil weniger signifikant als nur für die Strandzone. Dies ist ein eindeutiger Indikator dafür, dass sich Sand entlang der Küstenlinie verlagert hat.

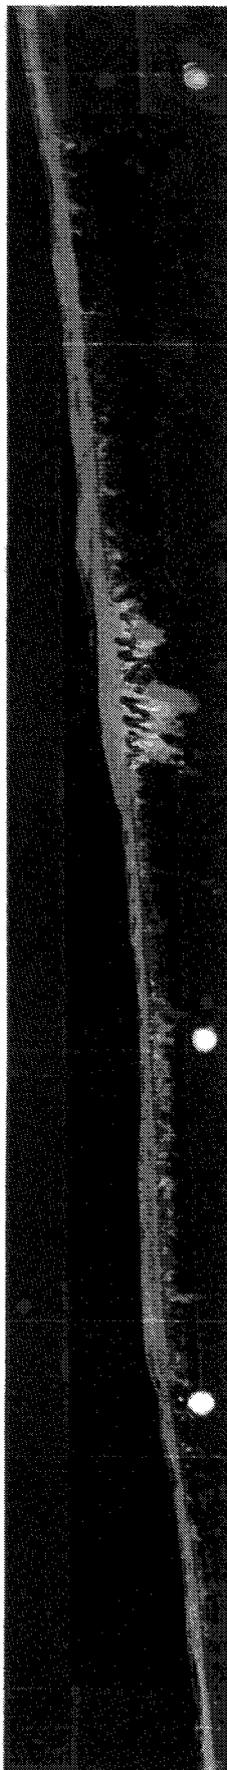
Figure 10

This figure shows a satellite photo from 28. March 2005. You can see the accretion at the two stretches with the SIC system. The accretion has mainly taken place at two points at the coast where natural fluctuations of the coastline migrate to the south. The natural fluctuations have apparently become more significant.

Diese Abbildung zeigt ein Satellitenfoto vom 28. März 2005. Sie können die Zunahme in den beiden Bereichen mit dem SIC-System sehen. Die Zunahme hat hauptsächlich an zwei Punkten der Küste stattgefunden, an denen natürliche Wanderung der Küstenlinie sich gen Süden ziehen. Die natürlichen Wanderungen sind anscheinend signifikanter geworden.

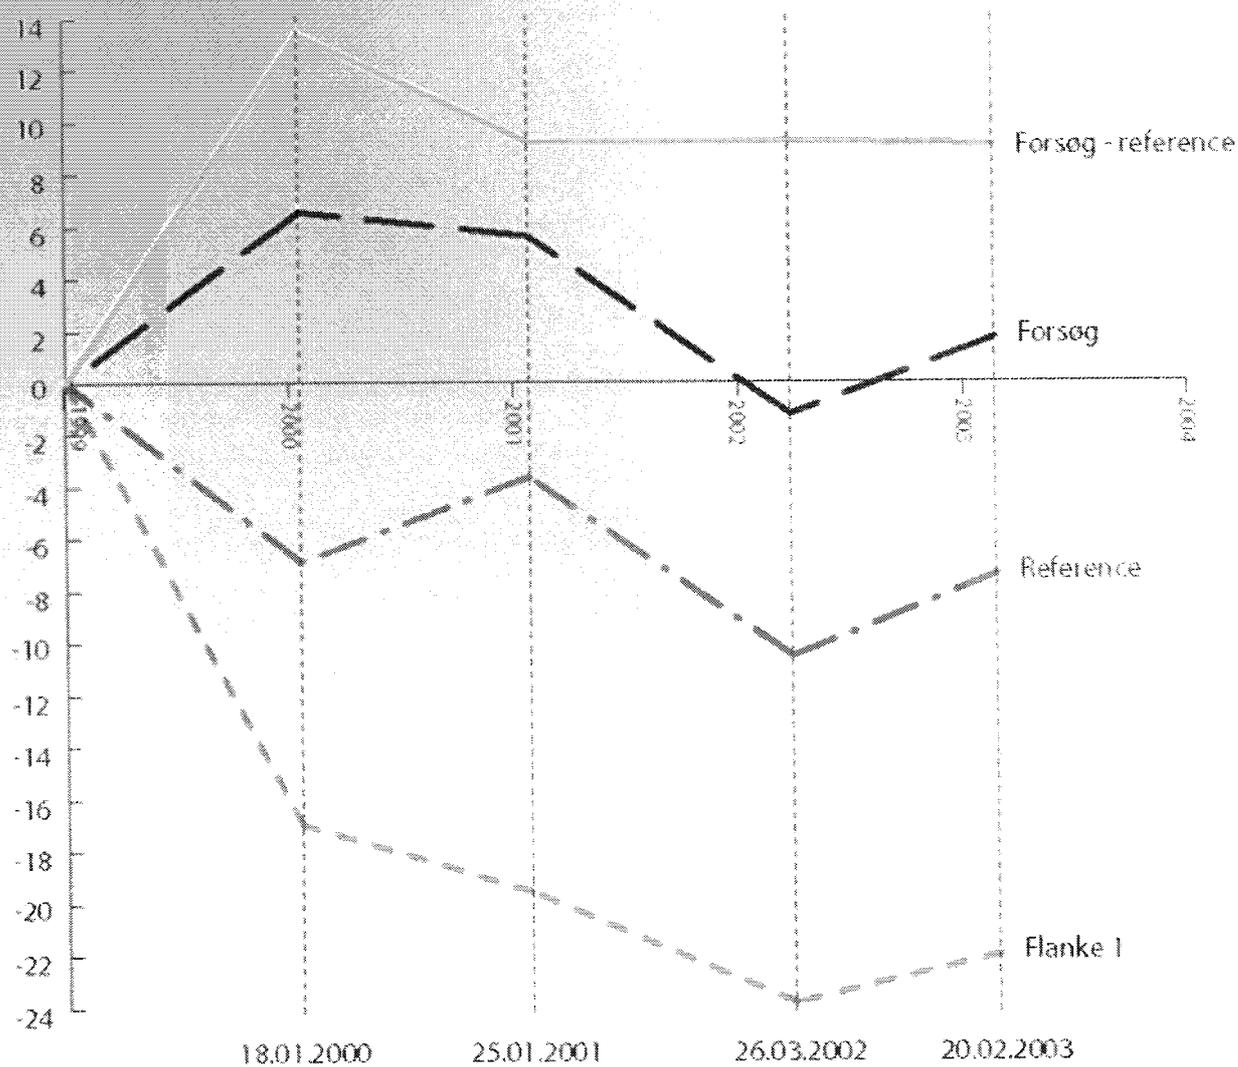
Figure 12

The SIC system has been tested earlier but with a less comprehensive monitoring programme. In the period 1999 to 2003 the system was tested at a location near Skagen. The volume development of the beach in this test is shown on figure 12. The second curve from the top shows the actual development of the volume in the test area. The third curve from the top shows the volume development in a reference area. The first year there is deposition in the test area while there is erosion in the reference area. The following years the development is the same in the two areas.

This is shown with the red curve at the top of the figure which shows the difference in volume development between the test area and the reference area. Here you will see that the first year the test area develops better than the reference area. But in the following years there is no extra deposition in the test area compared to the reference area (the difference is constant).

The curve at the bottom of the figure shows the development of the coast downdrift from the test area. Here you see a very negative development the first year indicating that the deposition in the test area results in extra erosion of the downdrift area.

Das SIC-System wurde auch schon einmal geprüft, allerdings mit einem weniger kompletten Überwachungsprogramm. In der Zeit von 1999 bis 2003 wurde das System in der Nähe von Skagen getestet. Die Volumenentwicklung des Strandes in diesem Test wird in Abb. 12 gezeigt.

Die zweite Kurve von oben zeigt die aktuelle Volumenentwicklung im Testgebiet. Die dritte Kurve von oben zeigt die Volumenentwicklung in einem Bezugsgebiet. Im ersten Jahr zeigen sich im Testgebiet Ablagerungen, während im Bezugsbereich Abtragungen deutlich werden.

In den Folgejahren ist die Entwicklung gleich bleibend. Dies wird mit der roten Kurve im oberen Teil der Abbildung dargestellt, die den Unterschied in der Volumenentwicklung zwischen dem Testgebiet und dem Bezugsbereich zeigt.

Hier sehen Sie, daß sich das Testgebiet im ersten Jahr besser entwickelt als der Bezugsbereich. In den Folgejahren jedoch kommt es zu keiner zusätzlichen Ablagerung im Testgebiet, und der Unterschied zum Bezugsbereich bleibt konstant.

Die Kurve im unteren Teil der Abbildung zeigt die Entwicklung des Abdriftens der Küste im Testgebiet. Hier sehen Sie eine sehr negative Entwicklung im ersten Jahr, die darauf hindeutet, daß die Ablagerung im Testgebiet aus einer Extraabnutzung des Driftbereiches resultiert.

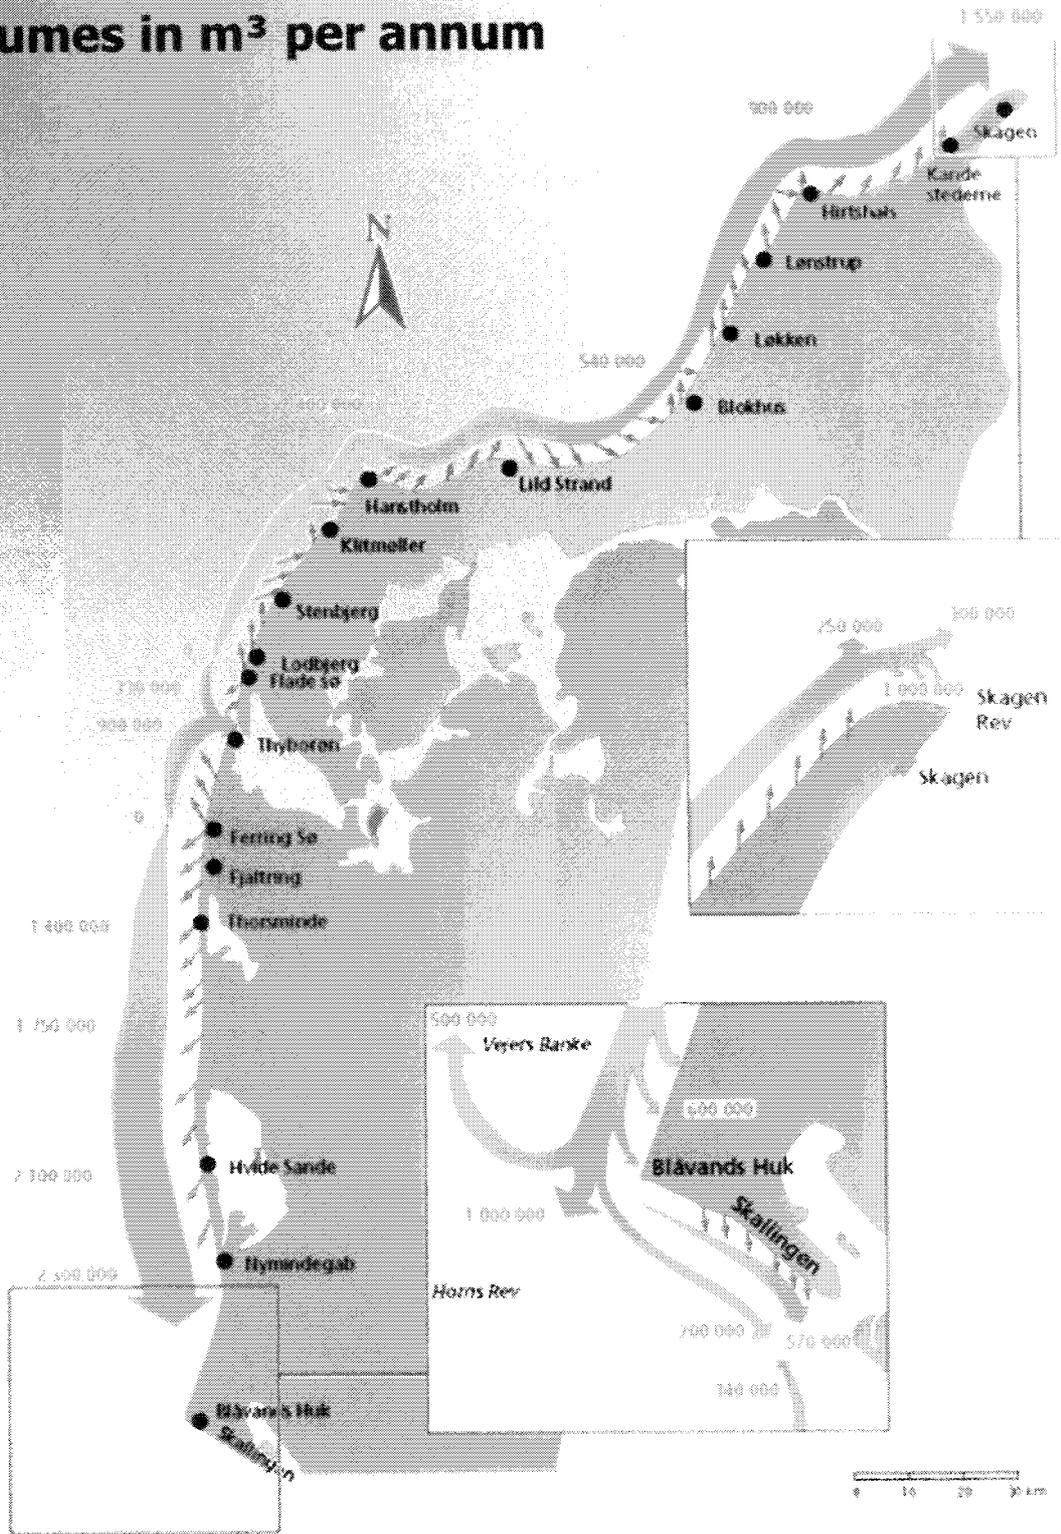
Figure 13

The sediment transport along the Danish North Sea coast – the so-called sediment budget – is shown on figure 13. You will see that more than 2 mill. m³ are transported by the waves along the coast at the test site south of Hvide Sande.

Die Sedimentverlagerung entlang der dänischen Nordseeküste - das sogenannte sedimentbudget - wird in Abbildung 13 dargestellt. Sie sehen, daß über 2 Mio. m³ durch die Wellen entlang der Küste des Testgebietes südlich von Hvide Sande transportiert werden.
