Schleswig-Holsteinischer Landtag
Umdruck 18/2696

31. Sitzung Umwelt- und Agrarausschusssitzung (05.03.14)

TOP 5: Bericht über die Situation von Hörnum-Odde auf Sylt

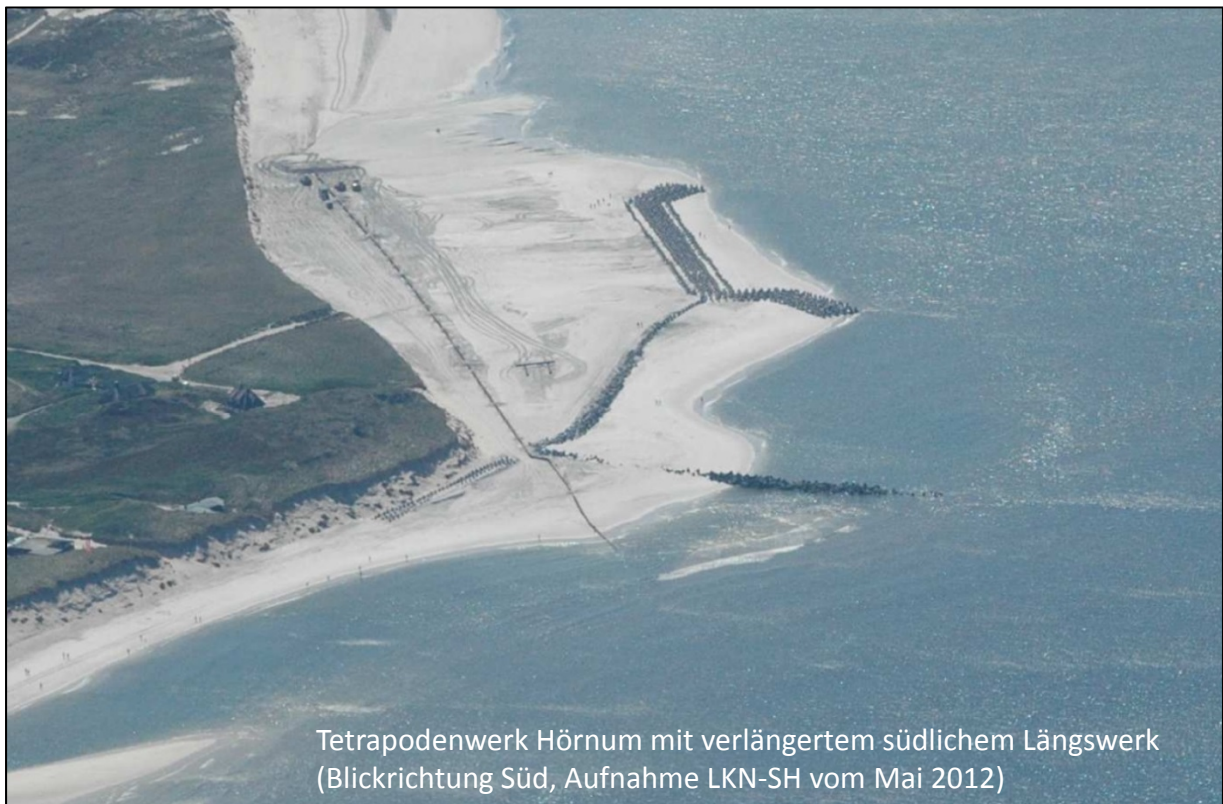
Tetrapodenwerk Hörnum mit verlängertem südlichem Längswerk
(Blickrichtung Süd, Aufnahme LKN-SH vom Mai 2012)

Sofortmaßnahme 2014

- Verlängerung des Querwerkes um 383 m nach Süden
- Bau von zwei Bühnenabweisern (Gesamtlänge 65 m)
- Aufspülung als Fundament in Höhe von ca. 200.000 m³

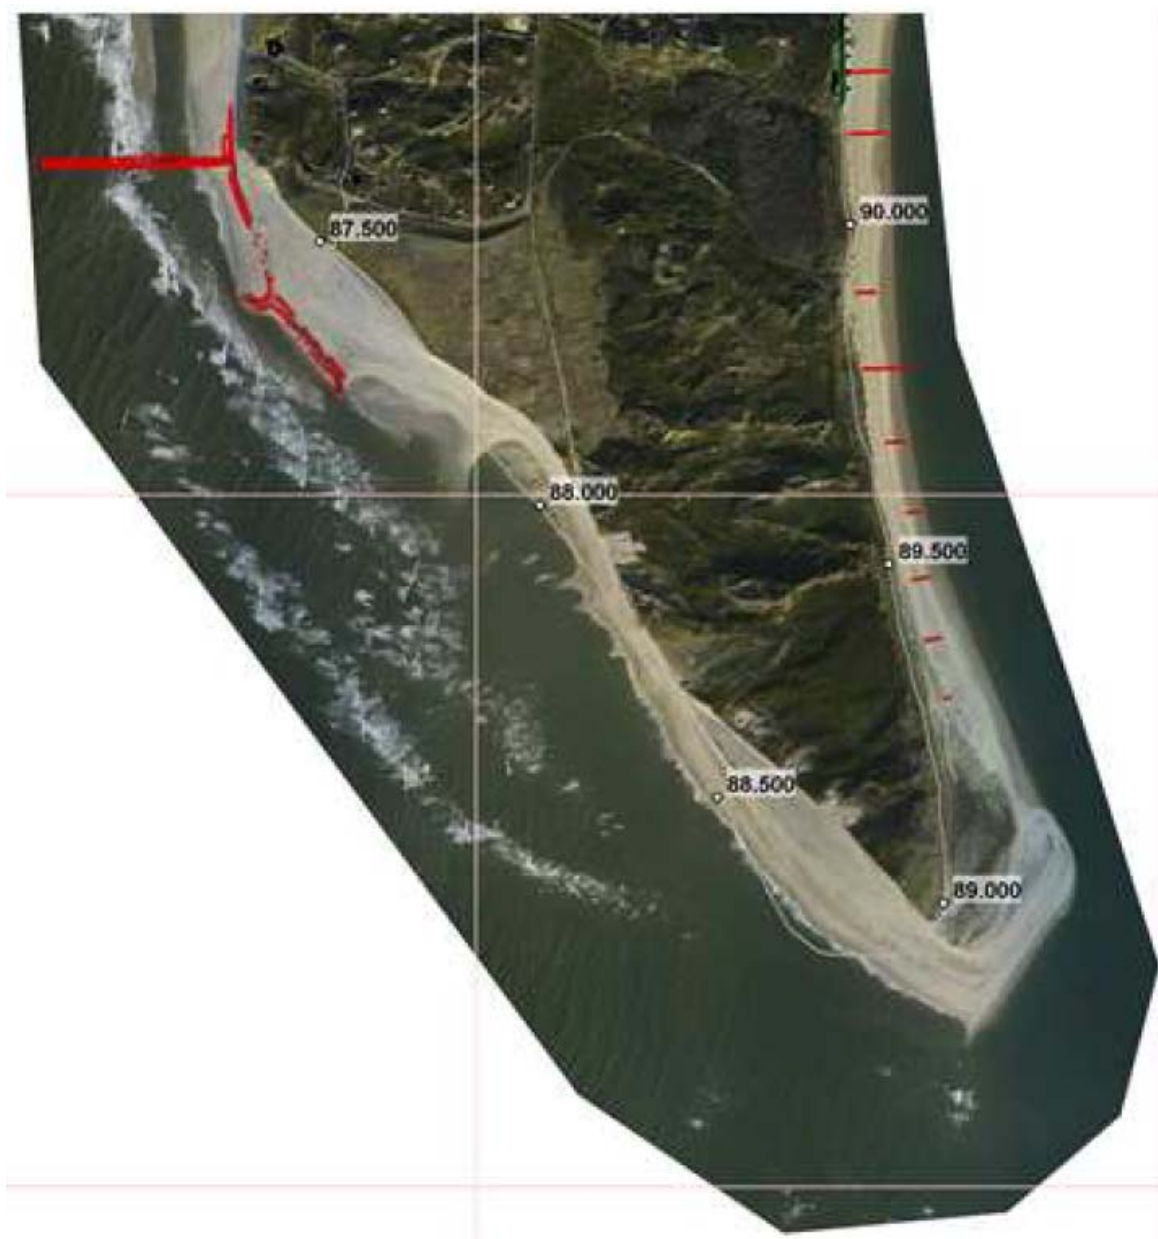
Natürliche Rückverlagerung der Küste in Reaktion auf den säkularen Meeresspiegelanstieg

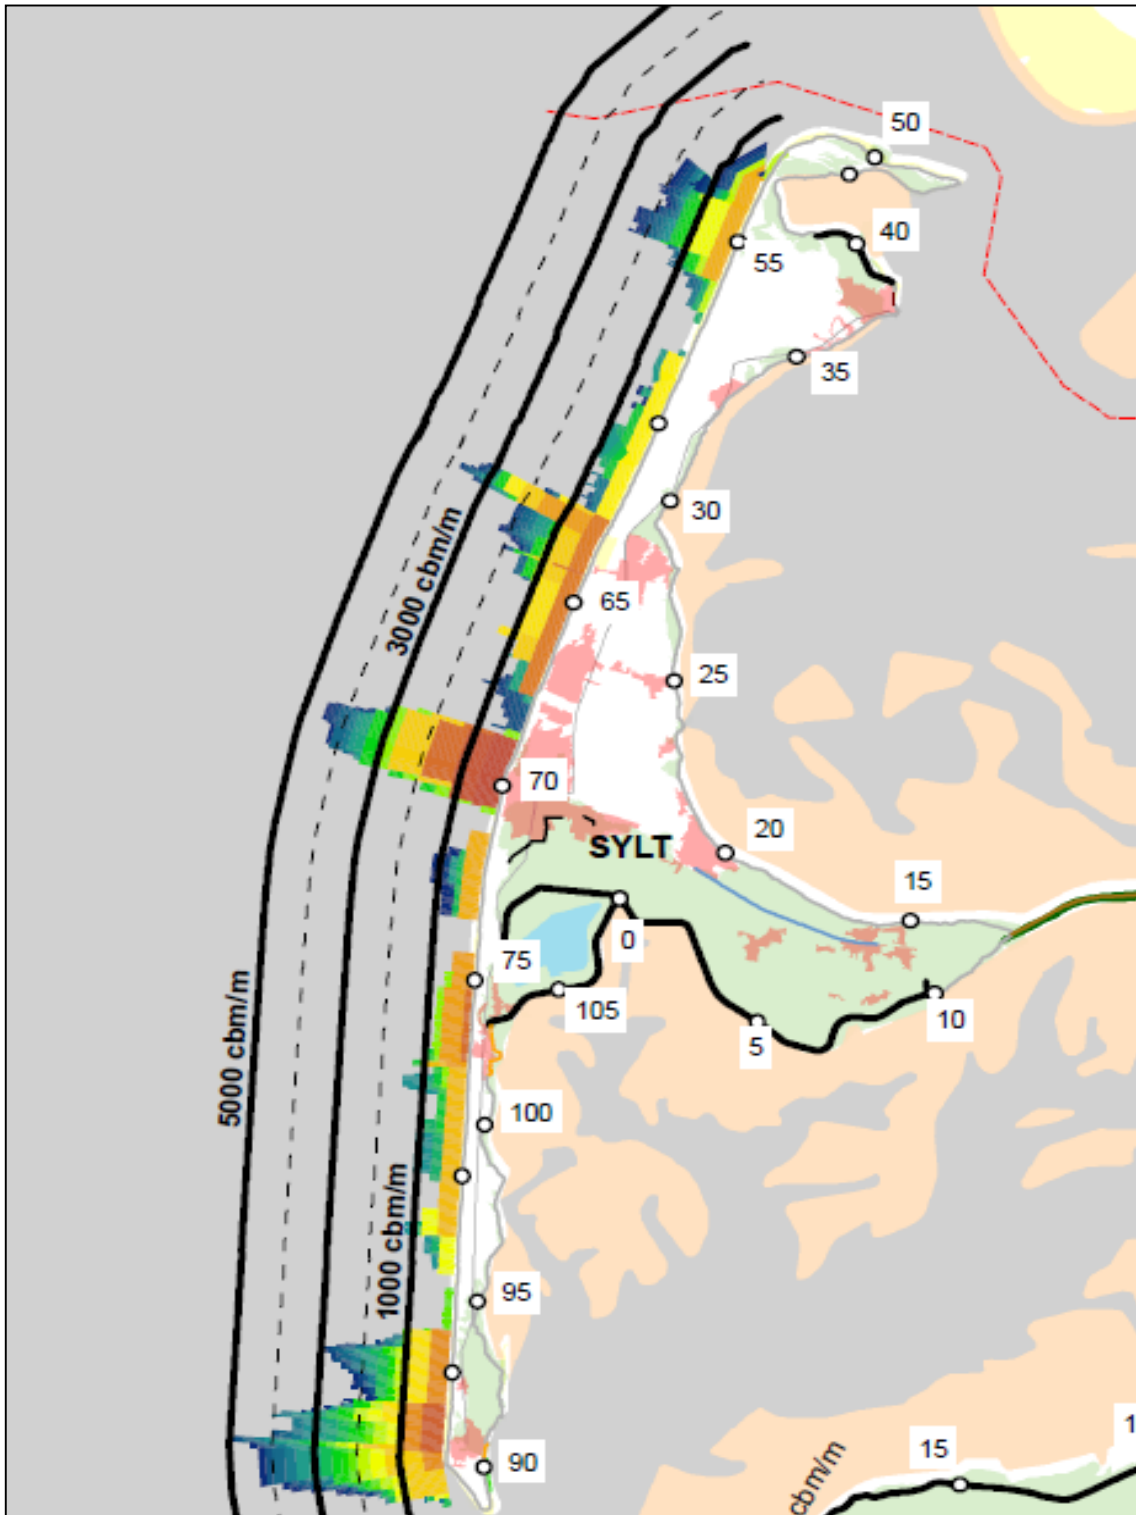
Sandaufspülungen auf Sylt seit 1972

Angaben in Kubikmeter pro laufenden Meter Küstenlänge
