**Stellungnahme zum Zustand der Landesstraßen in Schleswig-Holstein 2014; Drucksache 18/2066**

# Zustandserfassung Landesstraßen und deren Radwege (K1)

## Anmerkungen der Entwicklungsgesellschaft Ostholstein mbH für die Stellungnahme des TVSH zum „Zustand der Landesstraßen und Radwege“

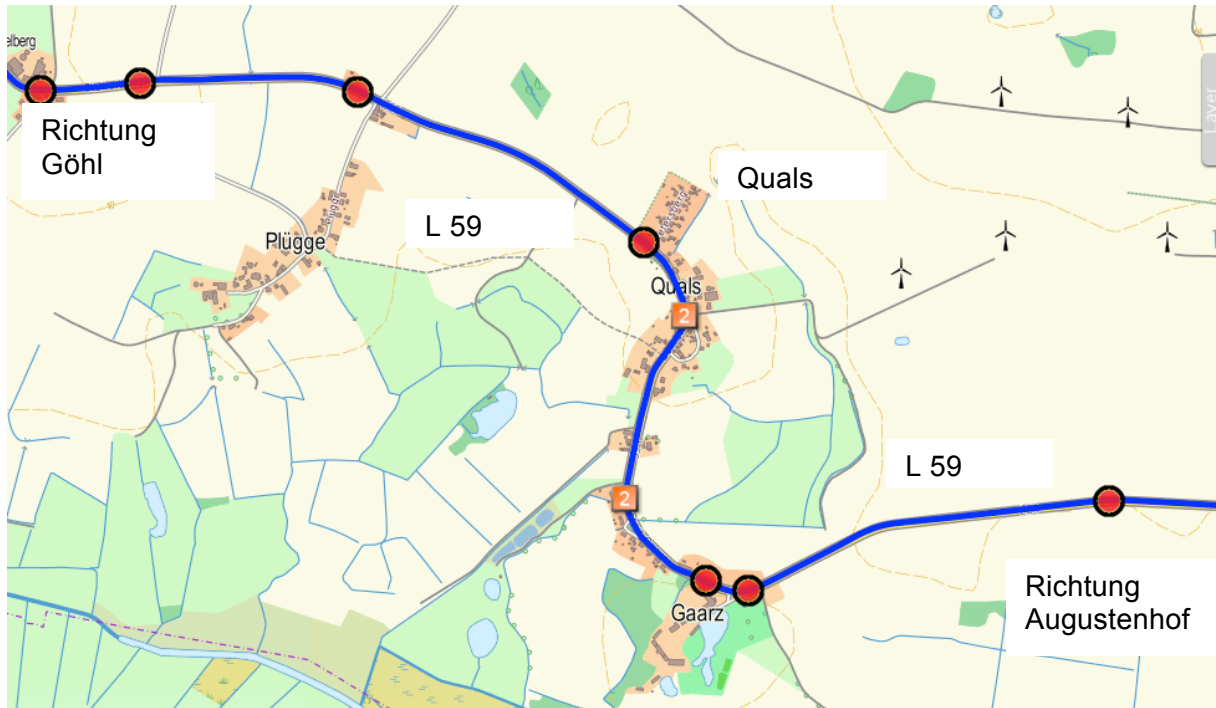
- Landesstraße 59 – Gemeinden Göhl/Heringsdorf – von Giebelberg Richtung Quals und von Gaarz nach Augustenhof  
Landesstraße 59 ohne Radweg auf einer Länge von ca. 1 und 1,5 km

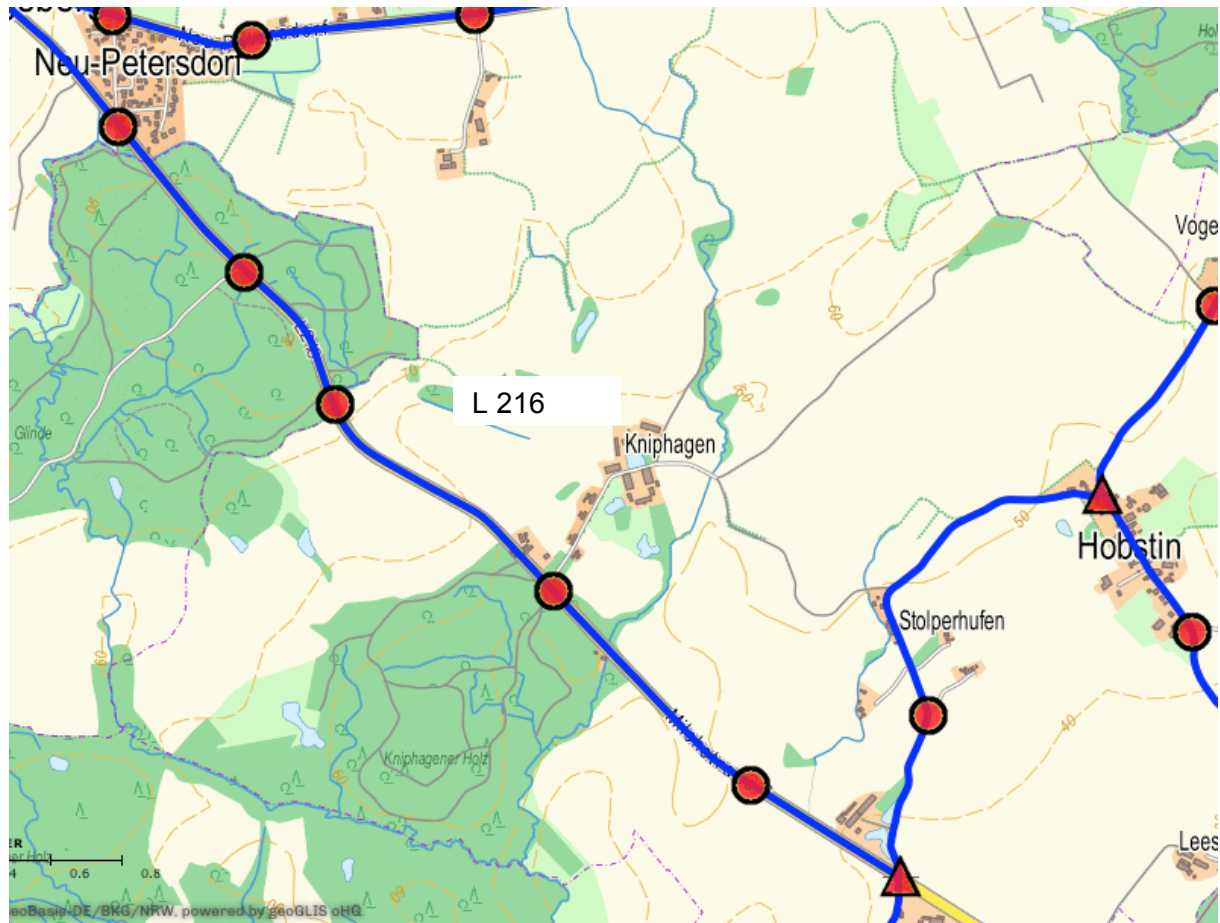
- Landesstraße 216 – Gemeinden Schönwalde a.B./ Kasseedorf – von Schönwalde a.B. Richtung Stolperhufen  
Landesstraße 216 ohne Radweg auf einer Länge von ca. 3 km
